# **COMPORTAMENTO SÍSMICO EXPERIMENTAL DE EDIFÍCIOS DE BETÃO ARMADO COM LAJES FUNGIFORMES**

## **SUMÁRIO**

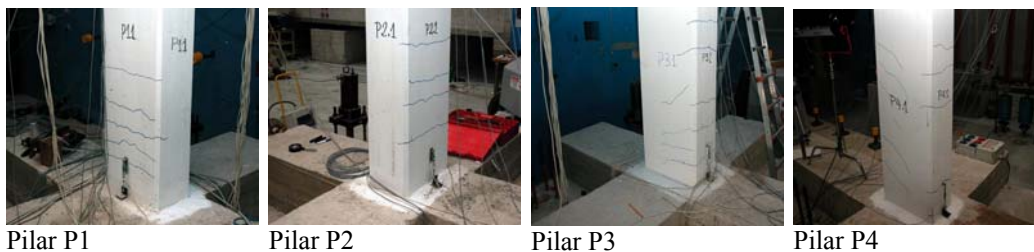
Figura 5: Fendilhação na base dos pilares

Nos pilares não é visível fendilhação no 2º e 3º pisos, apenas surgindo pequenas fendas de flexão na base dos pilares (Figura 5). Devido às diferentes orientações dos pilares P3 e P4, aparecem algumas fendas de corte nestes pilares, também visíveis na Figura 5. A Figura 6 apresenta a evolução dos deslocamentos dos pisos ao longo do ensaio, e do esforço transverso na base em função do deslocamento no topo da estrutura. O deslocamento máximo no topo foi

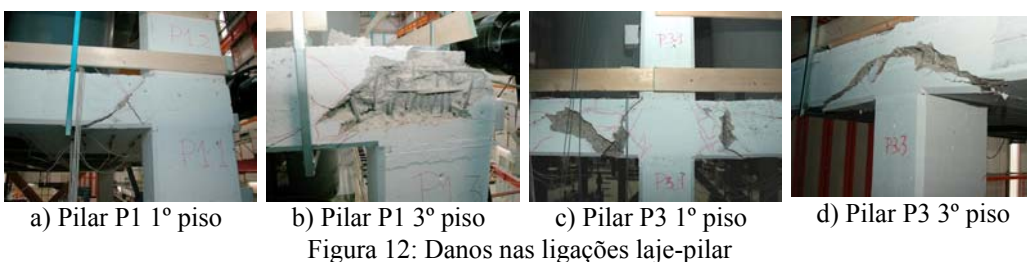
Figura 12: Danos nas ligações laje-pilar

Formaram-se fendas em toda a largura da laje, delimitando os maciços de aplicação de deslocamentos, que chegam a atingir 4,0mm no 1º piso (Figuras 10a) e 10b)). Por sua vez verifica-se um maior destacamento da laje do 3º piso sobre o pilar P3 (Figura 10c)). Na face superior das lajes formaram-se fendas adicionais, ainda concentradas em torno dos pilares, que são principalmente prolongamentos das fendas do 1º ensaio. A abertura das fendas chegou a atingir 5,0 mm em torno dos pilares P1 e P3, onde se observou igualmente a delaminação do betão da laje, como mostra a Figura 11. A ligação laje-pilar de canto no topo do pilar P1 chegou inclusivamente a romper (Figura 12b)). De facto registou-se um dano considerável nas ligações viga-pilar do contorno, particularmente nos pilares P1 e P3, em todos os pisos (Figuras 12a) a 12d)).
